# 追跡! オフィスビル・

## 外壁リニューアル 補修とクリーニング

今回ご紹介するSHIBA BOATビルは、赤羽橋交差点から数十メートルのところに、1989年に竣工したオフィスビル。経年劣化による外装欠損部分の補修に伴い、外壁のクリーニングも同時に実行した。

物件名：SHIBA BOATビル  
所在地：東京都港区芝3-1-29  
規模：地上11階、地下1階、  
塔屋2階建

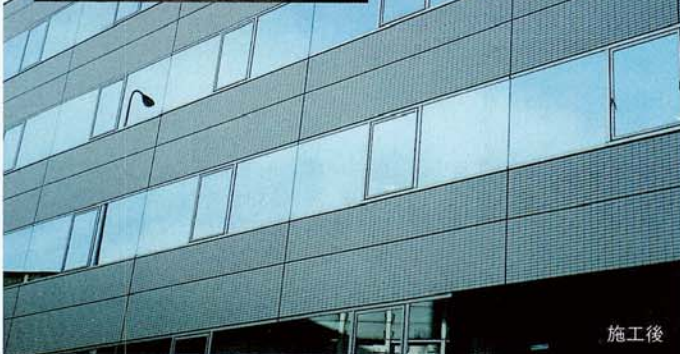
施工後

今回のリニューアルで最も顕著に効果が現れたのが、クリーニングと塗装が施された外観である。写真を見るとよくわかるが、長年、雨水の通り道となっていた窓枠下のタイルの汚れが一掃され、薄茶にくすんでいた建物の外観が竣工当時の鮮明なライトグレーに蘇った。外階段の塗装もタイルの色を考えた色調で全体にバランスのとれた外観となっている。
