追跡! オフィスビル・リニューアル

トイレの リニューアル

物件名：TNビル
所在地：渋谷区桜丘町3-1
構造：鉄骨鉄筋コンクリート造
規模：地上7階、地下1階建
延床面積：762.30㎡
竣工：1973年3月

- オーナー
東京ニッキン株式会社
- 施工期間
第1期 2000年11月～2000年12月
第2期 2002年1月～2002年2月
- 設計・監理・施工会社
東陶ビルリモデル・テクノ株式会社

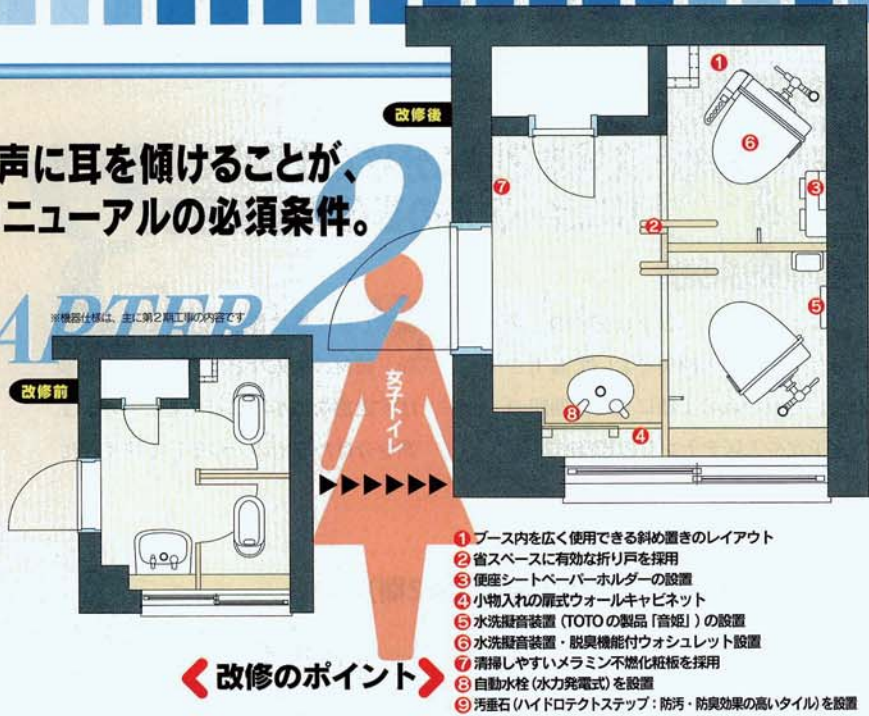
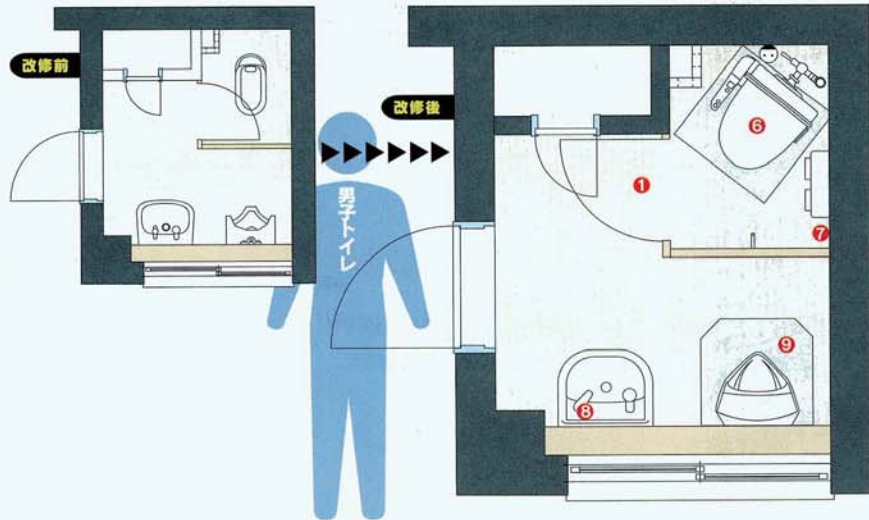
改修のポイント

- 1 ブース内を広く使用できる斜め置きレイアウト
- 2 省スペースに有効な折り戸を採用
- 3 便座シートペーパーホルダーの設置
- 4 小物入れの扉式ウォールキャビネット
- 5 水洗器音装置 (TOTOの製品「音姫」) の設置
- 6 水洗器音装置・脱臭機能付ウォシュレット設置
- 7 清掃しやすいメラミン不燃化粧板を採用
- 8 自動水栓 (水力発電式) を設置
- 9 汚垂石 (ハイドロテクトステップ: 防汚・防臭効果の高いタイル) を設置

特筆すべきは、各階1坪強の狭い空間を、いかに効果的に活用するかという工夫である。例えば、洋便器をブースの対角線上に配置し、また、女子トイレでは2つのブースを間仕切りに対し線対称にレイアウトした。これはオーナーのアイデアで、狭いブース内での移動をスムーズにし、かつトイレ全体の空間に視覚的に拡張性をもたせる効果がある。さらに、洗面台に立つ人とブース扉の接触を回避するため、女子トイレには開閉スペースの節減効果のある折り戸を採用。また、ブース扉を外開きに変更せざるを得なかった男子トイレには、扉にマジックミラーの小窓を付け、外部に立つ人を確認できるようにした。

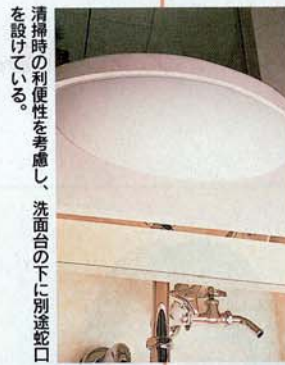
改修後

清掃時の利便性を考慮し、洗面台の下に別途蛇口を設けている。

ウォールキャビネット(小物入れ)を設置。

間接照明を用いて、空間に広がりを持たせている。

洗面台の前にいる人とブースのドアの接触を避けるために、折り戸を採用。

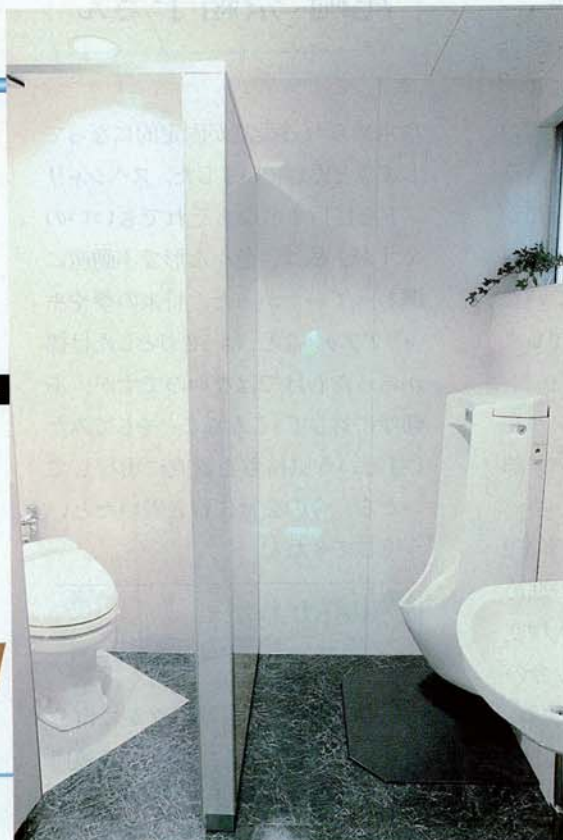
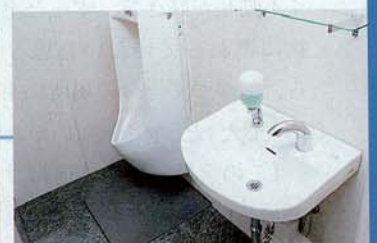
男子トイレ

小便器下の床面には、防汚・防臭効果の高い汚垂石(ハイドロテクトステップ)を設置。

グレード感の高い配色を採用。
