追跡! オフィスビル・

外壁タイルの リニューアル

北大阪屋ビルは、基準階貸室面積が約60坪、9階建てのビル。地下鉄堺筋線「南森町」駅へ徒歩2分、国道1号線沿いという利便性の高い立地特性と小割対応ができるところから、店舗や弁護士・会計士事務所など、多数のテナントが入居している。竣工から約20年を経過し、経年劣化による外壁剥離の懸念から、外壁のリニューアルを実施した。

物件名：北大阪屋ビル
所在地：大阪市北区西天満3-6-22
構造：鉄骨鉄筋コンクリート造
規模：地上9階建
延床面積：1,725.61m²(522.00坪)
竣工：1979年(昭和54年)9月

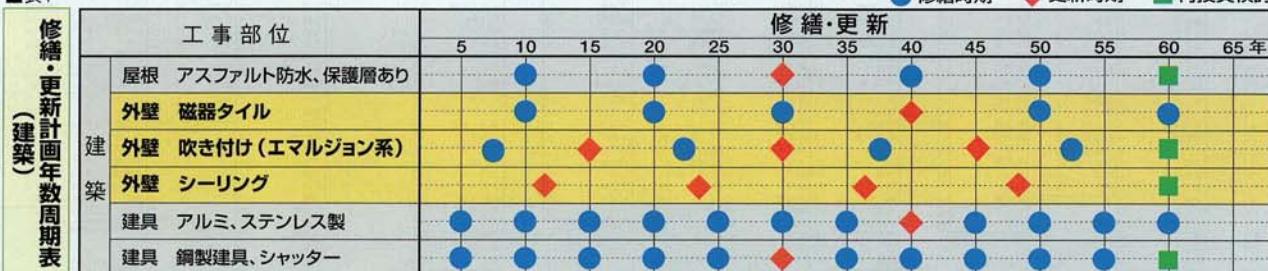
■表1

だが、表1の資料を見ていただいでもわかるとおり、外壁材の一般的な修繕時期は竣工後10～15年のスパンでやってくる。もちろん、周辺環境等によって差はあるが、北大阪屋ビルは、交通量の多い国道1号線からくる振動に加え、阪神・淡路大震災の影響、付近での地下鉄工事、大規模な共同溝工事などが重なり、よりシビアな環境

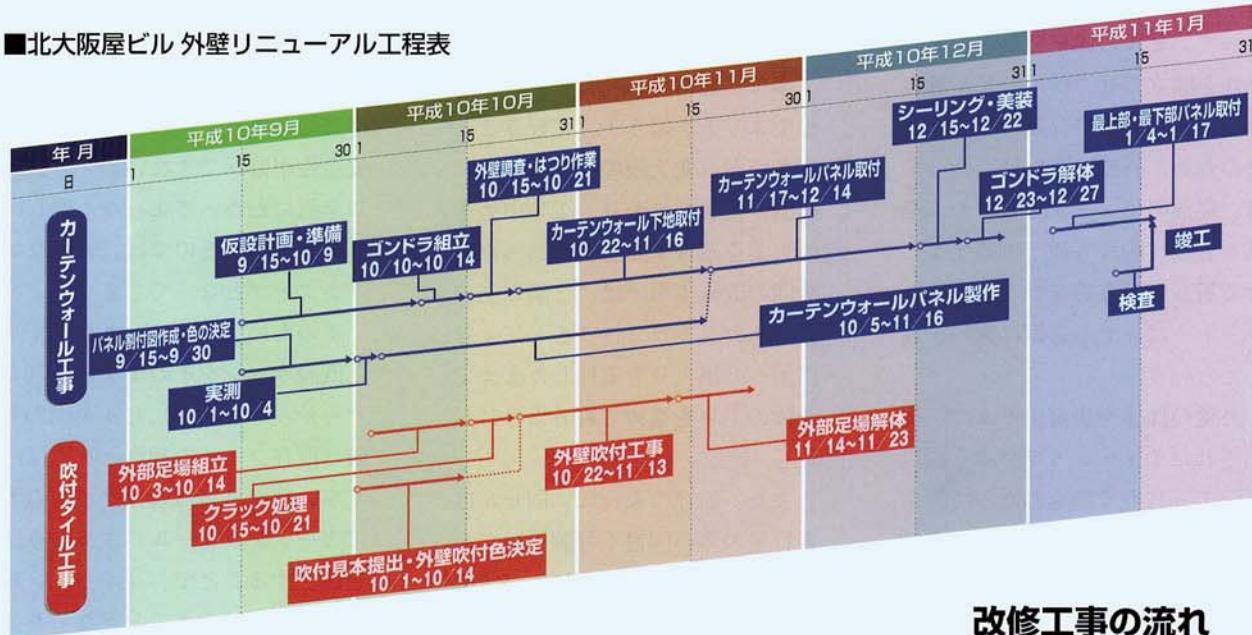
■北大阪屋ビル 外壁リニューアル工程表

ここからは、工程表に沿って今回のリニューアル工事の内容を見ていく。
